熊本地震による木造住宅の被害とその原因

東京大学大学院農学生命科学研究科講師 青木 謙治

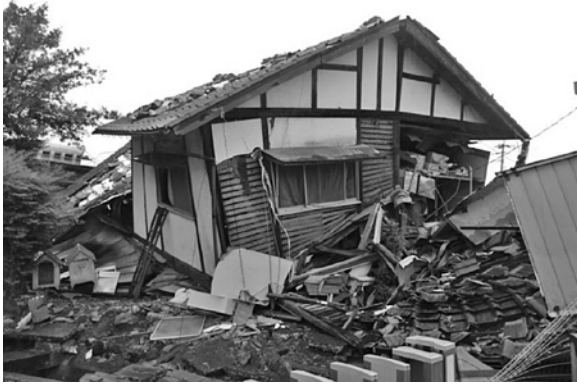
そのような視点で悉皆調査を行うと、益城町の木造住宅（特に筆者が調査した地域）は1981年以前の古い住宅が非常に多く、そのため大破あるいは全壊・倒壊といった甚大な被害を受けている住宅が多かった（写真1、

写真1 1階が倒壊した古い木造住宅

2)。これらの住宅の特徴は、木造軸組構法住宅で耐力壁は筋かいを使った壁や土塗り壁が中心であること、筋かいの端部は釘2、3本で柱や土台に留め付けた程度であること、柱の上下端部にも“かすがい”が付いている程度であること、などが挙げられる。建設年代が古いために元々耐力壁の量が不十分であった可能性が高い上に、接合部の留め付けが不十分であるために地震動を受けて柱が引き抜かれたり、筋かいの端部が外れてしまったりして壁としての機能を果たさなくな

り、結果として倒壊してしまったものと考えられる。

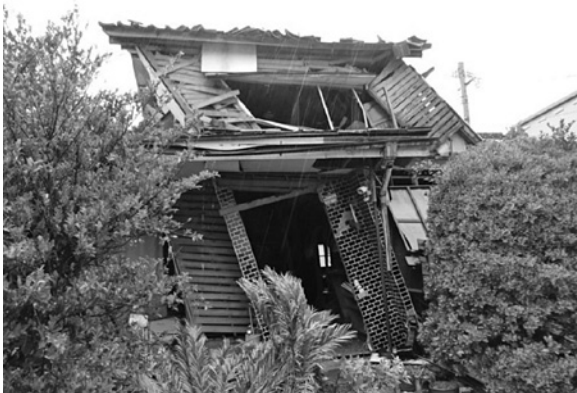
写真2 1、2階共に大きな残留変形があり倒壊寸前の古い木造住宅

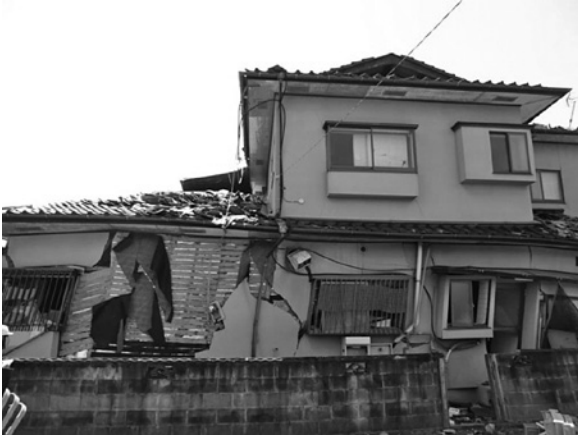
この時期の木造住宅は、柱の上下接合部に“かど金物”と呼ばれる接合金物が、筋かいの端部にも“筋かい金物”が付いている事が特徴である。そして新耐震基準に則って耐力壁をバランス良く配置していると、震度7の地震を2回受けた場合でも、**写真3**のように大きく傾斜はしているものの倒壊は免れている事がわかる。もちろん、耐力壁が基準法で要求されているギリギリの量だったり、平面的配置のバランスが悪かったり、金物が適切に付いていなかったりすると倒壊に繋がるため、この年代の建物であっても倒壊した建物はそれなりに見られるのだが、1981年以前の建物と比べるとその割合は明らかに減少していた。

写真3 1階が傾いた新耐震基準以降の木造住宅

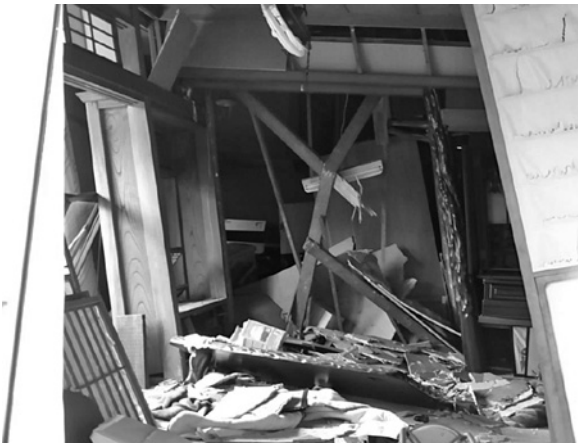
写真4 座屈して折れてしまった筋かい耐力壁

なお、特にこの年代の建物被害で特徴的なのが、筋かいを使った耐力壁の被害例が多かったことである(写真4)。筋かい壁の特徴として、筋かいの長さが長すぎたり、断面寸法が小さすぎたり、途中で接いでいたりすると、耐力壁としての性能は低下してしまう。さらに、前震時に筋かいが座屈して折れてしまったり、端部の金物が外れてしまったりして、本震時にはその機能を果たせなくなっていたために倒壊してしまった住宅が多かったのではないかと推測している。

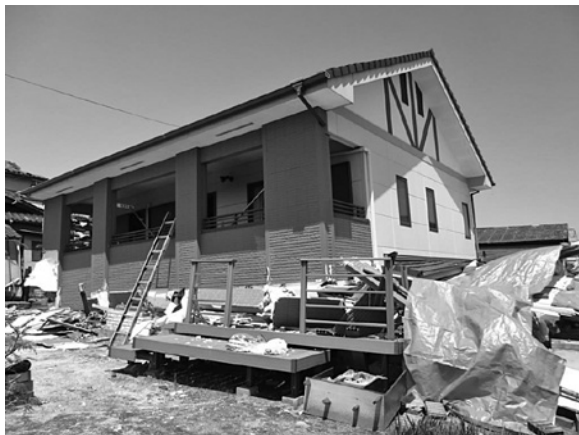
最後に、2000年の建築基準法改正以降に建てられた住宅であるが、これは接合部が金物でより強固に留め付けられており、建設年代的に新しいこともあって大きな被害を受けている住宅は少ない。しかし、中には写真5のように倒壊しているものもあった(2652棟中7棟程度)。我々研究者としては、このように現在の建築基準で建てられた新しい住宅が何故倒壊してしまった

写真5 2000年以降に建てられた木造住宅の倒壊

前震時にそれなりに大きな変形を経験して接合部が緩んだり部材が一部破壊したりしていた可能性はある。また、外壁の仕上げ材がかなり重たい仕様のもので使っていたようなので、本来であればもう少し耐力壁の量を増やして耐震性に余裕を持たせておくべきだったのかもしれない。

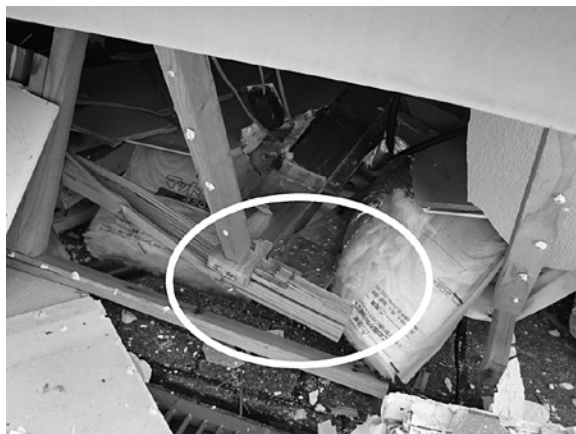
のかという点に一番関心があり、多くの研究者がこれら数少ない事例を見に行き、図面を入手したり解体調査をしたりしてその原因究明を行っている。筆者は悉皆調査で訪れただけであり詳細な調査はできていないが、外観上をザッと眺めただけでも接合部にはきちんと金物が施工されており（写真6）、耐力壁の量も特段少ないようには見えないため、何故倒壊してしまったのか不思議であった。前震時には残留変形はほとんど無かったにも拘わらず本震で倒壊したそうなので、

写真6 きちんと金物が留め付けられていた接合部

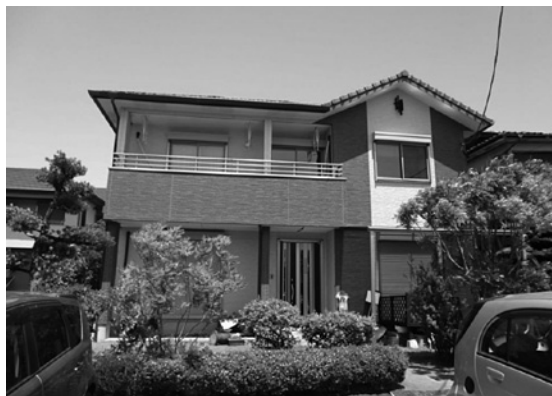
写真7 外観上無被害の木造住宅

一方で、この年代の建物は非常に耐震性が高くなっているのも事実なので、外観上は無被害の建物も沢山見られた。特に、全国展開する大手住宅メーカーの物件は大きな被害報告は皆無であるし（写真7）、きちんと構造計算をして建てられ

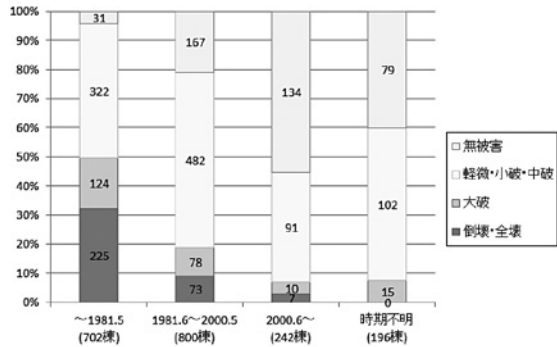
以上、最も被害の大きかった益城町の被害について建設年代別に被害傾向を見てきたが、建設年代と被害程度を見ると図1のようになる。同図は、益城町で悉皆調査を行った2652棟のうち、木造住宅の1940棟（納屋などを除く）を分類したものであるが、最も古い新耐震基準（1981年）以前の住宅は大破と倒壊・全壊を合わせた割合が約50%に達しており、無被害が5%以下であることを合わせて考えると、やはり基本的な耐震性が劣る仕様であった事がわかる。次に新耐震基準以降2000年改正以前の住宅では、大破・倒壊・全壊が20%弱と大きく減少するが、小破などを含め何らかの

被害を被った住宅の割合は約80%にも上ることから、接合部の緊結が不十分だったり筋かい壁が十分に機能しなかったりしたことにより震度7クラスの大きな地震に対しては十分な耐震性を備えていなかったとみる事ができるだろう。最後

に、2000年改正以降の新しい住宅に関しては、大破・倒壊・全壊が10%以下で無被害も50%以上あることから、基準法の改正に伴って徐々に耐震性のレベルが上昇してきたことが見て取れる。

図1 建設年代別の木造住宅の被害状況
(データ提供：国総研 中川貴文氏)
