平成 29 年 7 月九州北部豪雨における流木被害

山口大学大学院創成科学研究科准教授 赤松 良久

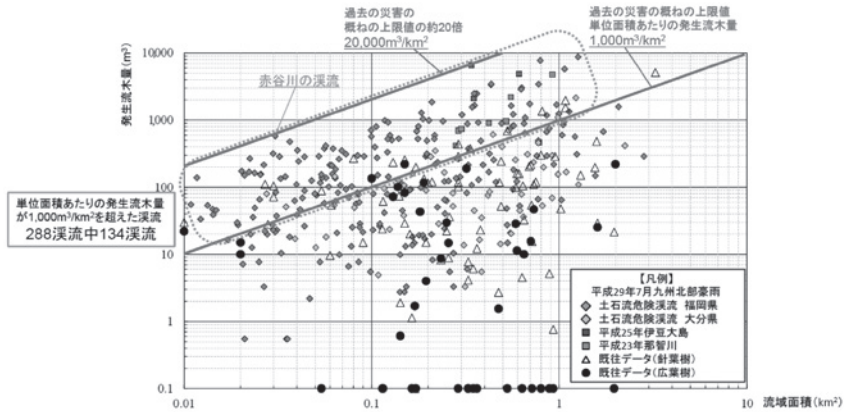
図3 溪流の流域面積と発生流木量の関係（国土交通省資料より）

す。なお、ここで用いた流域面積は溪流の流域面積ではなく各河川の流域全体の面積である。発生流木量は赤谷川が最も多く全体の約2割を占めるが、単位流域面積当たりの発生流木量でみると、寒水川が最も多いことがわかる。また、各溪流の流域面積と発生流木量の関係について、赤谷川の溪流と過去に土石流が発生した溪流を比較した結果を図3に示す。過去の災害では単位面積当たりの発生流木量は約 $1000\text{m}^3/\text{km}^2$ 以下であったが、今回の災害では288溪流中、約半数の134溪流で $1000\text{m}^3/\text{km}^2$ を超える流木が発生し、最も発生量の多い赤谷川の溪流ではその約20倍近くに達しており、過去最大級の流木災害であったことが示唆されている。さらに、既往の針葉樹、広葉樹の流域からの発生流木量を比較すると、大きな違いがみられないこともわかる。今回の九州北部豪雨の被災中心地の朝倉市や日田市では林業が盛んであり、針葉樹の植林を行っていたため流木被害が拡大したということも言われているが、この結果をみると今回の災害に関しては樹種の問題ではないことが推察される。

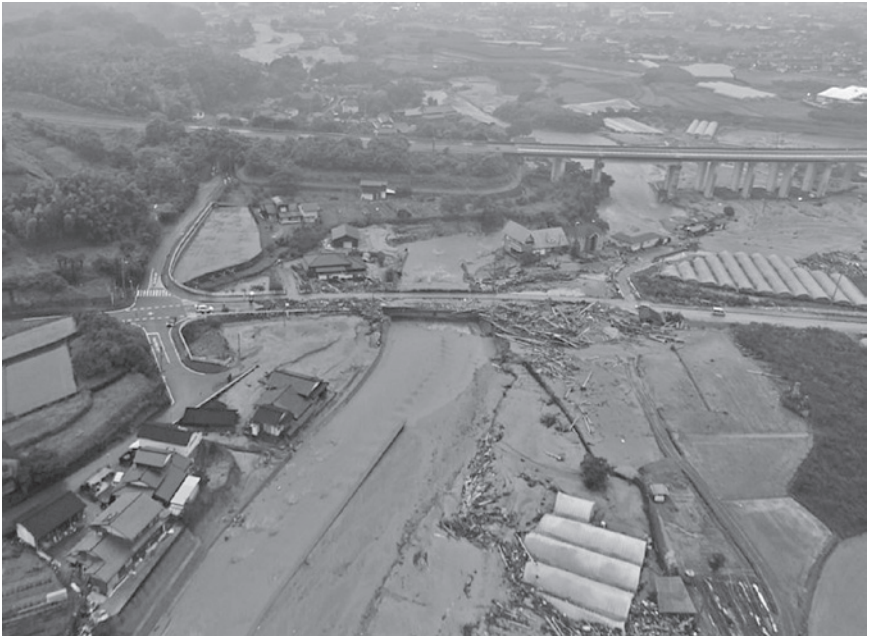
写真 1 赤谷川の久保垣橋付近の流木の堆積

砂と流木が流入した。被災前の赤谷川の河道幅は 10m もない程度であったが、山間の氾濫原いっぱい（筑後川合流地点から約 2km 上流の地点では川幅が 200m 程度）に広がり、土砂と流木が流れたと考えられる。写真 1 に 2017 年 7 月 6 日に無人航空機（UAV: Unmanned Aerial Vehicle）を用いて撮影した久保垣橋付近に流木が堆積する様子を示す。橋付近には大量の流木が集積しており、洪水時には橋周辺で迂回流が発生し周辺の家屋にも被害が出ている。

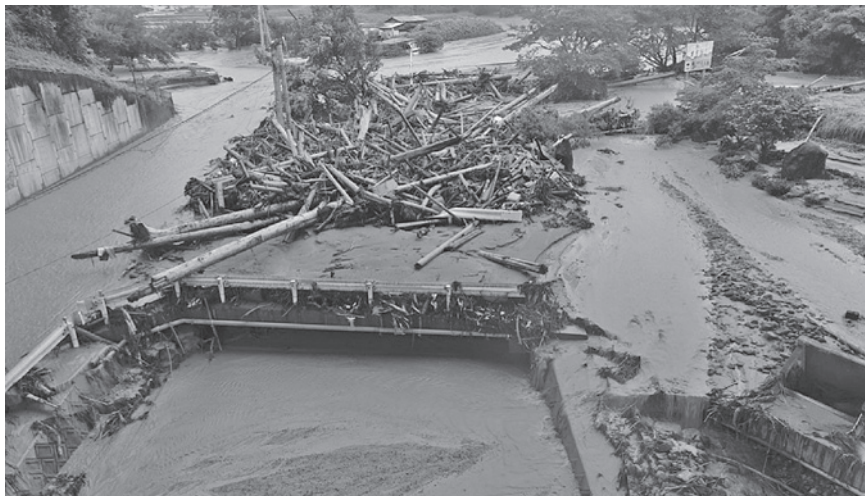
写真2 白木谷川で見られた道路橋への流木の集積

また、赤谷川の西隣に位置する白木谷川では写真 2 に示すように、道路橋に流木が集積し、流木ダムを形成していた。これによって、ダムの上流側では土砂が堆積し、家屋が土砂に埋もれており、写真 2 の道路橋のすぐ下流の道路橋でも同じように流木が詰まり、上流側に土砂が大量に堆積する様子が確認された。比較的川幅の広い河川においてはこのような流木による閉塞は起こらないものの、洪水時に河川水位が上昇し、橋桁に流木が捕捉されることによって、橋全体の流体抵抗が増加して橋が破壊されるということが起こ

られたような流木による河道閉塞は想定されていない。しかし、流木が橋梁に捕捉されることによって、橋梁の倒壊や流木ダム の形成などにより被害が拡大する可能性が高く、今後の河川管理・設計において洪水時の流木被害を念頭に置く必要がある。

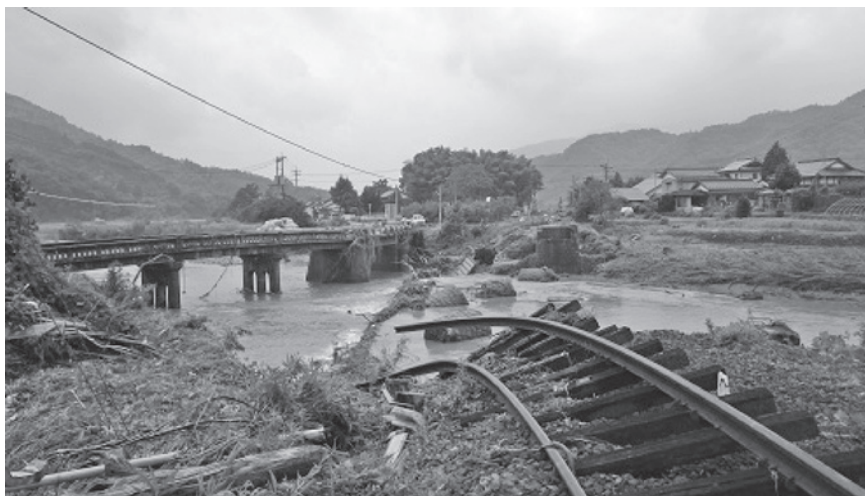
写真3 2013年7月の山口・島根豪雨で倒壊したJR山口線の鉄道橋

りうる。写真3に2013年7月の山口・島根豪雨災害において、JR橋梁が倒壊した様子を示すが、この際も流木の捕捉が倒壊の要因であったと考えられる。河川管理上は洪水時には速やかに水や土砂を下流に流下させることが重要となり、そのための河道設計を行っているが、現状では今回の災害で見

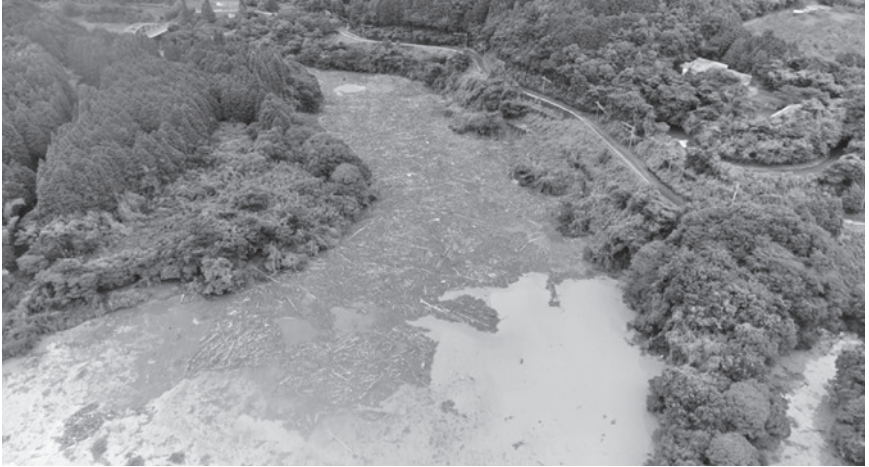
写真 4 寺内ダムのダム湖内に流入した流木

また、寺内ダムでは水だけでなく多くの流木を捕捉しており、この流木の捕捉量を把握するためにUAVを用いた上空からの撮影およびダム湖周辺からの写真撮影を実施した。これらの結果から得られたダム湖内の流木の分布を図5に示す。また、写真4にはダム湖内の流木の流入状況を示す。流木は堤体部分までは到達せず、ダム湖の蛇行部に留まっていた。通常はダム湖内に流入した流木は堤体付近まで輸送されることが多いが、今回の災害ではあまりにも多くの流木がダム湖上流から供給され、川幅いっぱい流れ込むことによって蛇行部で流木が詰まったものと推察される。さらに、図5の結果から寺内ダムに流入した流木面積は約5万 m^2 に及ぶことが明らかとなった。ダムの管理上はこのような流木はダムのゲート操作や巡視船の航行に支障をきたすため、早急に撤去する必要がある。ダムを管理する水資源機構では7月28日から流木の撤去を開始し、10月10日までに撤去をほぼ完了させている。撤去された流木は福岡県大牟田市、嘉麻市などでチップ化され、熊本

県荒尾市などのバイオマス発電の燃料として、再利用されている。また、近年では流木を利用したアートコンテストを開催して、流木を再利用する試みもなされており、寺内ダムから撤去された流木・根株も希望者に無料配布されている。

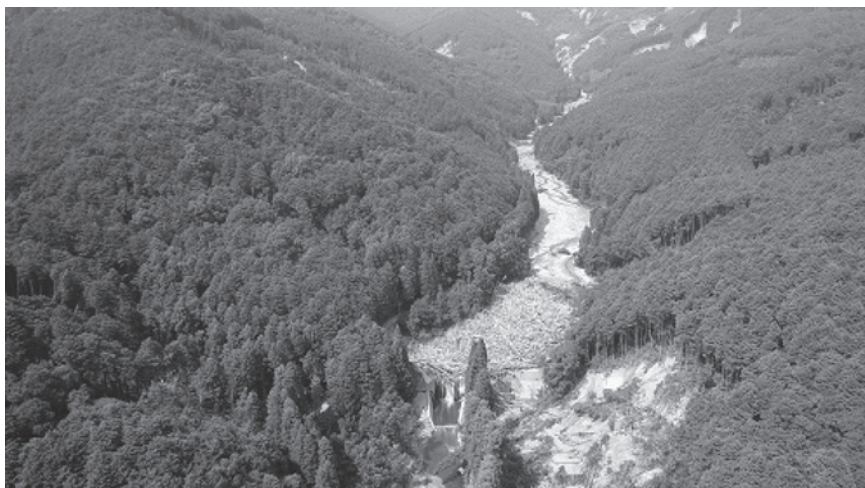
写真5 妙見川の須川第1砂防堰堤に捕捉された多くの流木

今回の九州北部豪雨では山間部から大量の流木が流出することによって、氾濫原の家屋や田畑に甚大な被害をもたらした。このような流木被害の軽減には山間部から流出する土砂を居住地区に到達する前に捕捉することが重要であり、溪流の砂防施設の拡充が必要である。既存の砂防堰堤は土砂をためるだけでなく、流木についてもある程度の捕捉効果を発揮した。一例として、写真5に妙見川の須川第1砂防堰堤（不透過型）に多くの流木が捕捉されている様子を示す。砂防ダムには透過型と不透過型があり、不透過型は上流側に少しずつ土砂をためるため洪水時の土砂・流木の捕捉容量は少なくなるが、河床の勾配を緩くし、土砂や流木の流下距離を短くするという効果がある。一方で透過型の砂防堰堤は普段は水や土砂を下流に流し、洪水時に巨礫

や流木を捕捉する仕組みであり、流木の捕捉効果は不透過型より高いと考えられる。国土交通省では 2016 年 4 月に砂防基本計画策定指針における流木対策について、土砂とともに流出する流木等を全て捕捉するために、透過構造を有する透過型砂防堰堤や流木捕捉工等の施設を原則設置するという改訂を行っている（国土交通省 2016）。また、林野庁では九州北部豪雨等による流木災害の発生を受けて、流木捕捉式治山ダムの設置に加えて、間伐等による根系等の発達促進や流木化する可能性の高い流路部の立木の伐採などの緊急対策も検討している。今後、透過型砂防堰堤の増設や流木捕捉工の配備および適切な森林管理を行うことによって、豪雨時の流木災害を低減していくことが望まれている。
