# 森林斜面で起きる土砂災害の これまでとこれから

東京大学大学院農学生命科学研究科教授 蔵治 光一郎

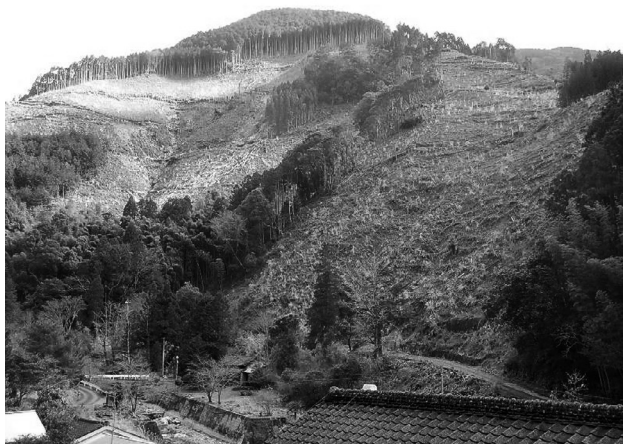
写真1 集落の裏山の急斜面で大面積の皆伐が行われた例。2020年7月の豪雨で表層崩壊が発生し、土砂が擁壁を押し倒し、人家が被災した＝熊本県八代市坂本地区市ノ俣、筆者撮影

20年7月の豪雨で熊本県人吉市の中心市街地が浸水し、多数の犠牲者を出した球磨川の流域は、県内でも特に林業が活発な地域であり、皆伐跡地や若齢林も多く分布していた。著者が21年2月に球磨川流域の森林を調査したところ、皆伐跡地における表層崩壊は、再造林地・造林未済地を問わず、車両系集材が行われ、クローラつきの高性能林業機械が通行した搬出路の切土・盛土法面で起きていた。なかには、集落の裏山の急斜面で大面積の

皆伐を行った場所  
所で表層崩壊が  
発生し、流下し  
た土砂が擁壁を  
押し倒し、人家  
を押しつぶした  
事例もあった  
(写真1)(蔵治、  
2021)。一方、  
架線系集材が行  
われていた場所  
や、全木集材で  
はなく全幹集材  
を行い、伐採跡  
地に枝葉を敷き

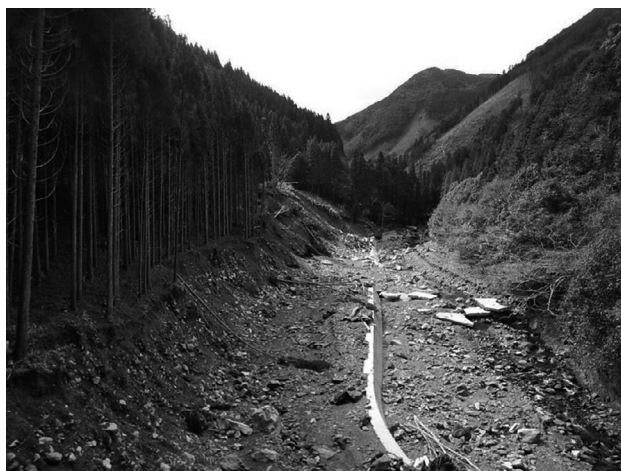
写真 3 2020 年 7 月の大雨により下半分が流出した人工林の災害後の状況＝21 年 2 月、熊本県球磨村楮木川沿い、筆者撮影

20 年 7 月の球磨川の災害では、溪流と道路に挟まれた斜面に存在していた人工林の下半分が流出した事例が発生した（写真 2）。人工林と溪流の間にはコンクリート擁壁があったが、洪水流がこの擁壁を越流して斜面下部を

洗掘したことにより、斜面の人工林の下半分が立木ごと崩落した（写真3）。
