# 自然災害の激甚化による山地災害の特徴と地域社会への影響

九州大学大学院農学研究院教授 佐藤 宣子

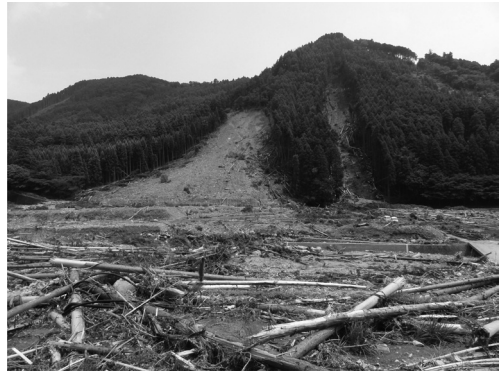
写真2 平成29年7月九州北部豪雨被災地の表層崩壊の現場＝大分県日田市大鶴地区、2017年7月25日撮影

峰村、大分県日田市の山間地域に9時間で774mm(朝倉市北小路公民館観測所)という短時間に記録的な豪雨をもたらした<sup>7)</sup>。(写真2)にみるように、谷地形部分の土砂崩壊が多発し、土砂とともに流木が家屋に流れ込んだ。流木が民家や農地に直接被害をもたらすとともに、橋梁を塞いで筑後川に注ぐ多くの支流が氾濫し、被害を拡大させた。流
