仙台湾岸の砂丘と海岸林 グリーンインフラに向けた「再生」の可能性

東邦大学理学部准教授 西廣 淳

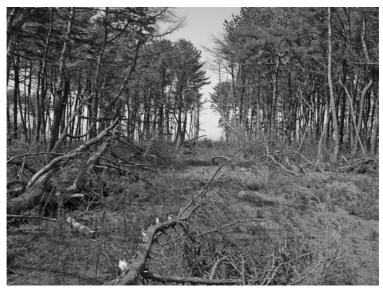
写真 1 津波後の仙台湾岸の海岸林。倒木した場所の両脇に樹林が残っている (2013 年 4 月)

津波を受け、海岸林の様相は大きく変化した。汀線に近い若齢クロマツ林はほぼすべての個体が傾倒・倒木した(富田ほか 2014)。内陸側の高木クロマツ林においても倒木が認められた。しかし、その程度は空間的に不均質で、樹木が消失した場所とほとんど損傷のない場所が、幅数十mの帯として交

互に並び、汀線に対して垂直な縞模様の植生が形成された(趙ほか 2013、 写真 1)。そして林冠が失われた場所では、津波の翌年から多様な海浜植物 とともにクロマツの実生が多数出現し、ギャップ更新による樹林の回復の兆 候が認められるようになった(岡・平吹 2014、写真 2)。また津波によって ほとんど消失したかのように思われたハマエンドウ、ハマボウフウ、ウンラ ン、コウボウムギなどの海浜植物の種子や地下茎の断片からの再生も、若齢 クロマツ林と高木クロマツ林の両方を含む広範囲で認められた。このように、 攪乱からの自律的な回復に向かう植生の変化は津波の翌年から確認すること ができた。

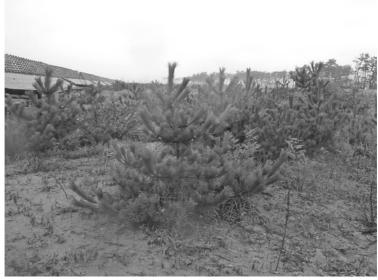
写真 2 倒木した場所で実生から更新して成長したクロマツ。左奥には植林のための盛土地が見える(2015 年 9 月)

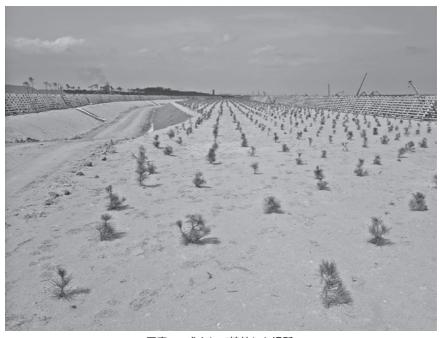
写真3 盛土して植林した場所

仙台湾沿岸では津波災害からの復旧・復興事業として海岸林の造成と防潮 堤の建設が進められており、いずれの事業も回復過程にあった生態系に大きな影響をもたらしている(西廣ほか 2014)。海岸林の造成では、上記したクロマツの実生や多様な草本植物が存在する場所において、山砂や瓦礫粉砕物を用いて幅約 200m、高さ $2 \sim 3m$ の盛土地を造成し、その上面を枯死木のチップで被覆し、スギ間伐材でつくられた防風柵が並べられ、そしてクロマツの苗木が一定間隔で植えられている(写真 3)。この大規模な盛土・植林事業は、宮城県の七ヶ浜町から福島県の山元町付近までに至る約 40km にわたって実施されつつある。

る地下水位よりも十分高い場所を確保するために必要になったものと説明されている。しかしこの盛土は二つの点で問題がある。まずクロマツの生育環境として適していない可能性がある。現地では、津波跡地で自然に更新したクロマツとは対照的に、盛土上に植えたクロマツの成長が少なくとも現時点では良くない。固く締まった盛土の水はけの悪さや、土壌の菌相の発達が不十分であることが影響している可能性がある。もう一つの問題は、クロマツ以外の生物の保全への配慮の不足である。絶滅危惧植物が生育する後背湿地の一部など局所的に盛土が回避された場所はあるものの、大部分の場所では、津波による攪乱後に迅速な回復の過程にあった多様な生物や生物学的遺産が土に埋められることになった。生態系の自律的な回復過程を阻害し、そこからの学びの機会を人間が自ら損なってしまったともいえる。森林の回復という100年スケールで取り組む事業は、これまで存続してきた生態系や先人の知恵をもとに慎重な試行錯誤を重ねつつ進めることがふさわしく、大規模な盛土のような不可逆な自然の改変は避けるべきだっただろう。

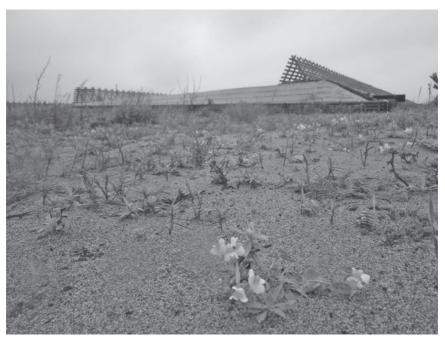
写真 4 現時点でまだ植林地造成で埋められていない場所に残存する海浜植物のウンラン (2015 年 9 月)。

海岸林造成が進む周辺で辛うじて埋め立てを免れた表土は多様な植物の種子などを含むと考えられ、個体群回復の資源として活用できるだろう(写真4)。埋土種子の調査や現地で発生している実生を手がかりに、樹林の林床植物や海浜植物の種子を含む表土を見出し、その場所を保全することや、適切
